**INFORME DE EVALUACIÓN DEL ESTADO  
GENERAL DEL ARBOLADO EN VARIAS  
ZONAS VERDES DEL MUNICIPIO DE  
AJOFRÍN (TOLEDO)**

**Noviembre de 2015**

**CARLOS CABALLERO SERRANO  
INGENIERO DE MONTES  
COLEGIADO Nº 4025**

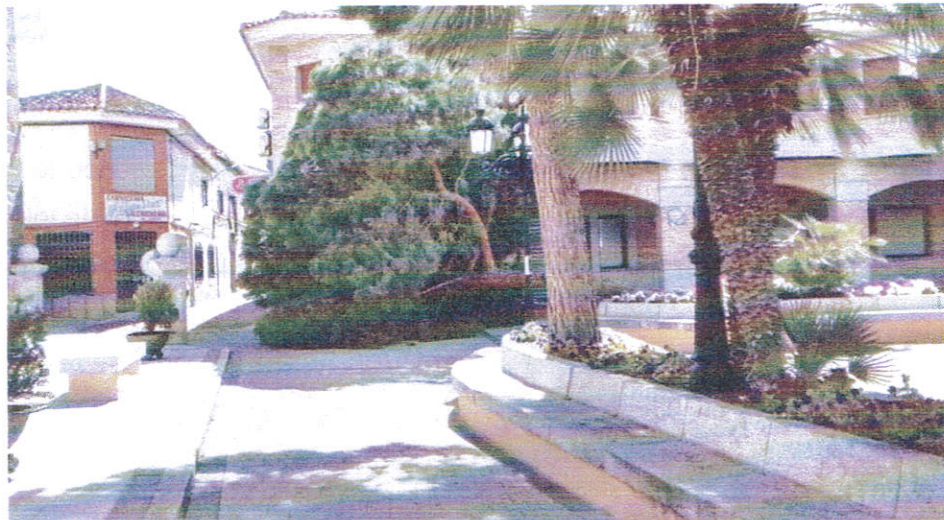
IMAGEN 1. Detalle del ejemplar de pino maduro caído en la Plaza de la Iglesia de Ajofrín.

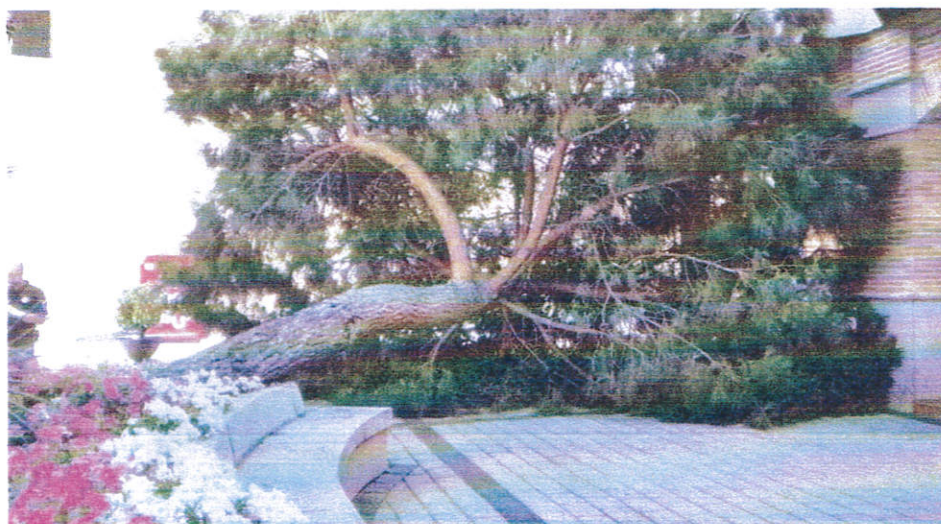
IMAGEN 2. Detalle del ejemplar de pino maduro caído en la Plaza de la Iglesia de Ajofrín donde se aprecia el parterre donde estaba plantado y su caída sobre un edificio próximo.

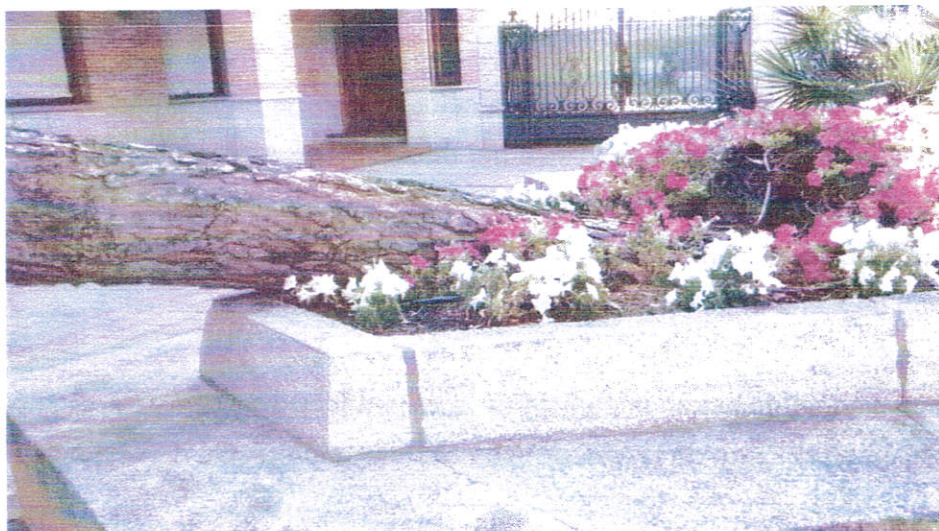
IMAGEN 3. Detalle del vuelco del ejemplar de pino maduro caído, con detalle del parterre elevado de reducidas dimensiones en el que estaba plantado.

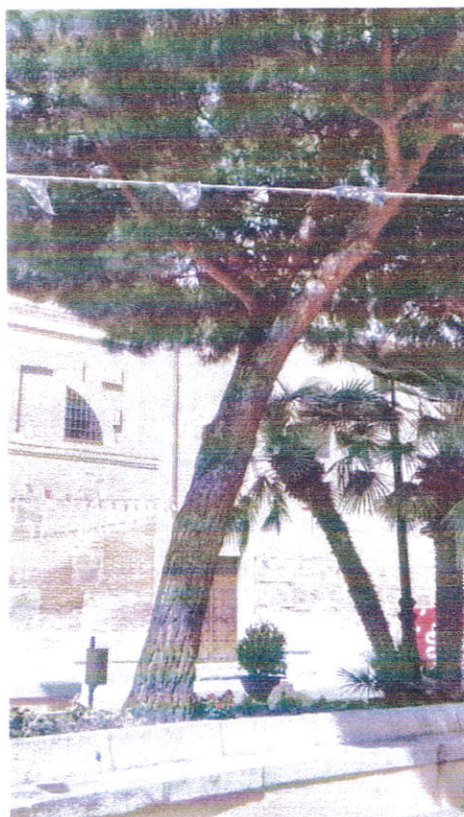
Ante esta situación, y con la lógica sensación de alerta, se llevó a cabo la tala de un ejemplar maduro de pino piñonero (*Pinus pinea*) también ubicado en la Plaza de la Iglesia, y que como se aprecia en la siguiente imagen, presentaba una considerable inclinación del fuste.

IMAGEN 4. Detalle de ejemplar de pino maduro con considerable inclinación y ubicado en la misma plaza que el ejemplar caído, con las mismas condiciones de plantación y mantenimiento que el ejemplar caído.

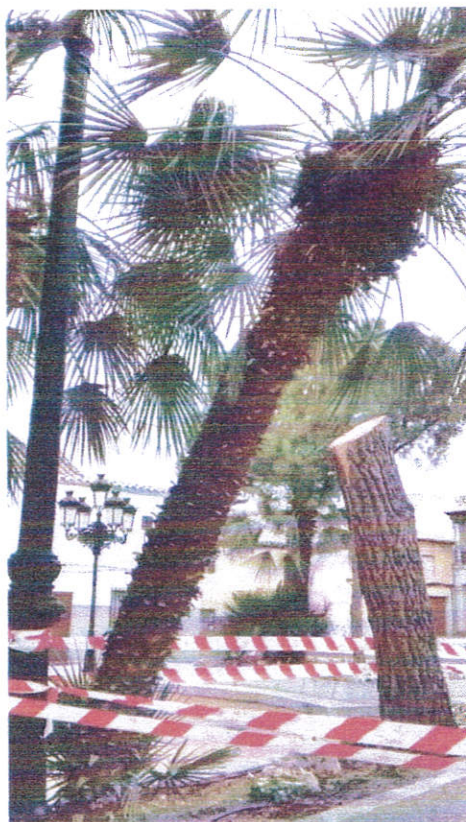
IMAGEN 5. Detalle de fuste del ejemplar de pino maduro talado.

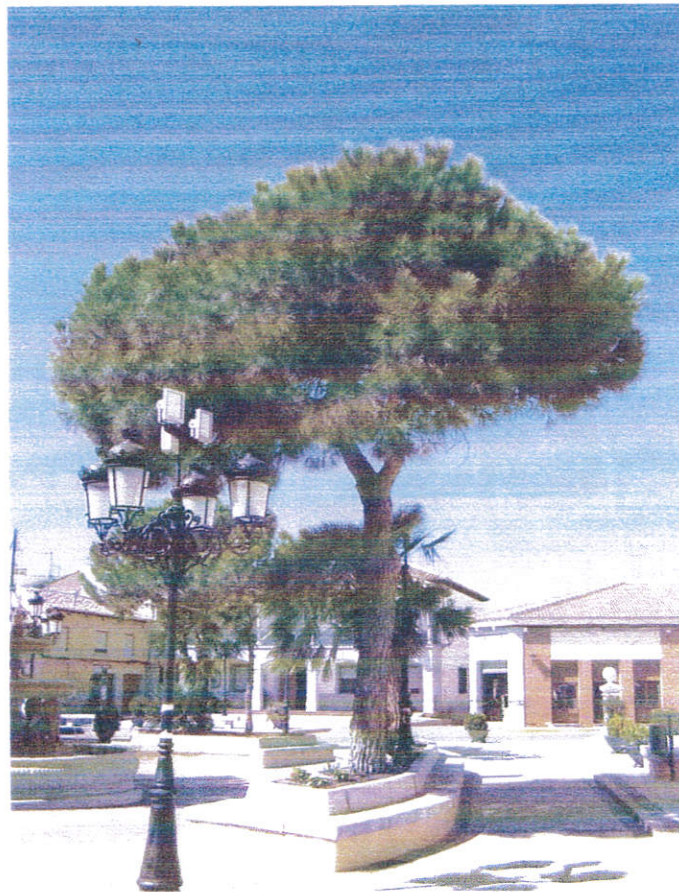
**IMAGEN 6.** Vista parcial de la Plaza de la Iglesia, donde se aprecia el pavimento de adoquines y los parterres elevados donde se ubican los ejemplares arbóreos evaluados.

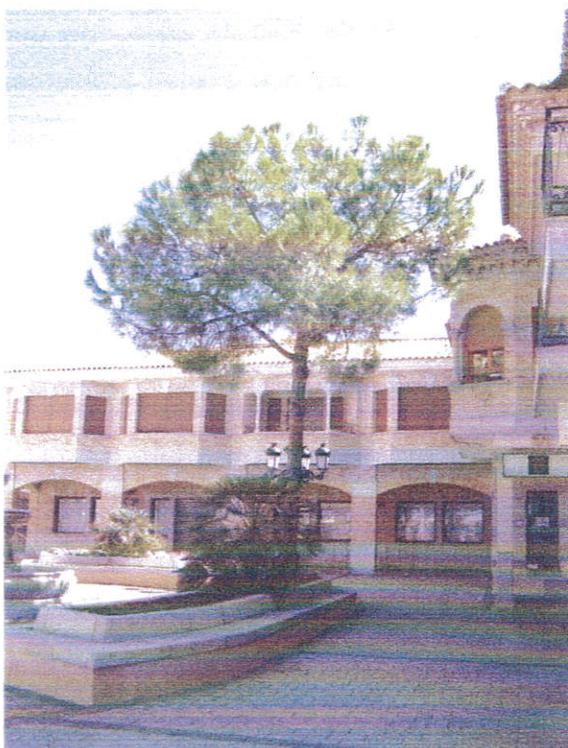
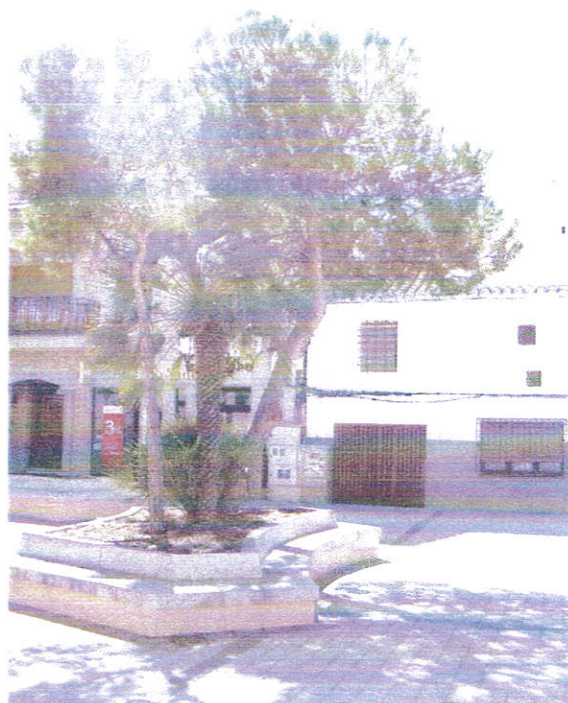
**IMÁGENES 7 y 8.** Vistas parciales de la Plaza de la Iglesia, donde se aprecia el pavimento de adoquines y los parterres elevados donde se ubican los ejemplares arbóreos evaluados.

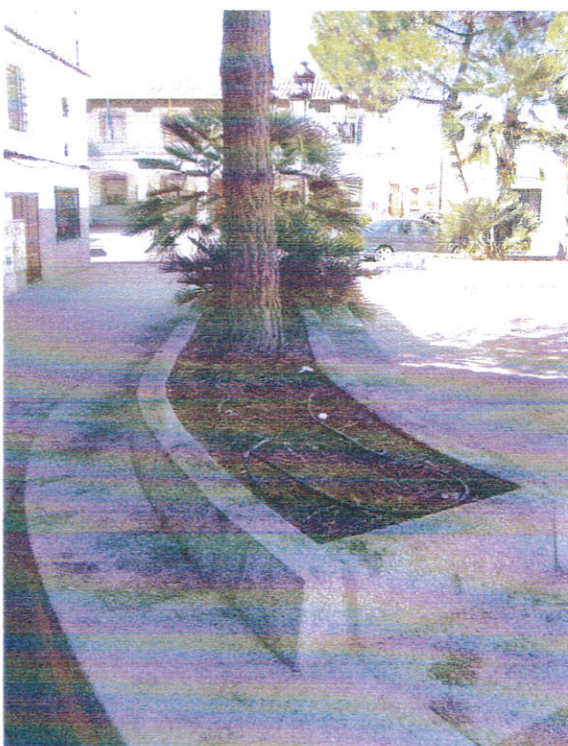
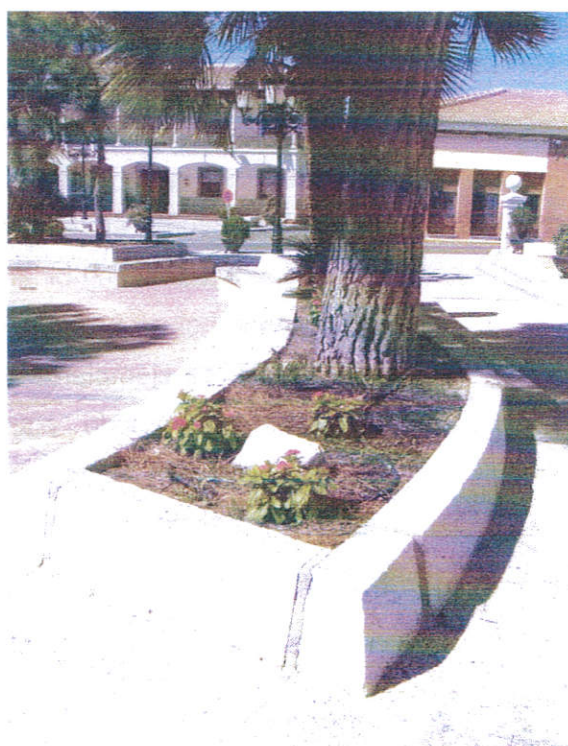
**IMÁGENES 9 y 10.** Vistas parciales de la Plaza de la Iglesia, donde se aprecia el sistema de riego por goteo instalado en los parterres elevados donde se ubican los ejemplares arbóreos evaluados.

Por tanto, y dados los precedentes del suceso acaecido el 31 de Julio de 2015, hay que significar que en estos ejemplares arbóreos es altamente probable que existan problemas radiculares que entrañen un alto riesgo de caída/vuelco de estos árboles.

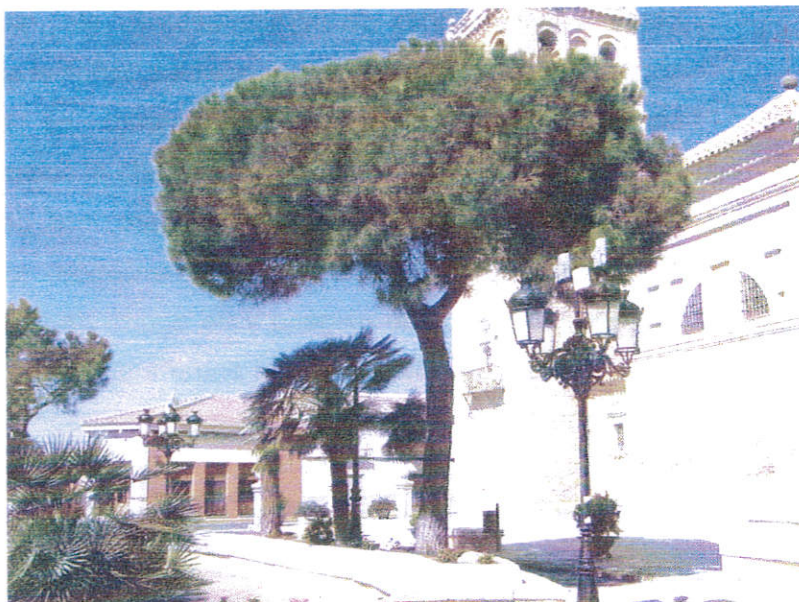
### *Pinus pinea 1*

**VII. ANÁLISIS DE DAÑOS ABIÓTICOS:** Daños leves por podas irregulares.

- Ejemplar arbóreo ubicado en la misma plaza y bajo las mismas condiciones de mantenimiento que el ejemplar arbóreo caído con fecha de 31 de Julio de 2015.
- Se analizan los posibles defectos existentes:
  - o Madera descompuesta: no se observa
  - o Grietas: no se observa
  - o Problemas radiculares. analizar en detalle vistos los precedentes del ejemplar arbóreo colindante caído con fecha de 31 de Julio de 2015.
  - o Uniones débiles de ramas: no se observan.
  - o Cánceres: no se observan.
  - o Árbol con estructura pobre: no en apariencia.
  - o Ramas, cima o árboles muertos: no se observan.

**IX. VALORACIÓN GLOBAL:** Nivel de riesgo alto.

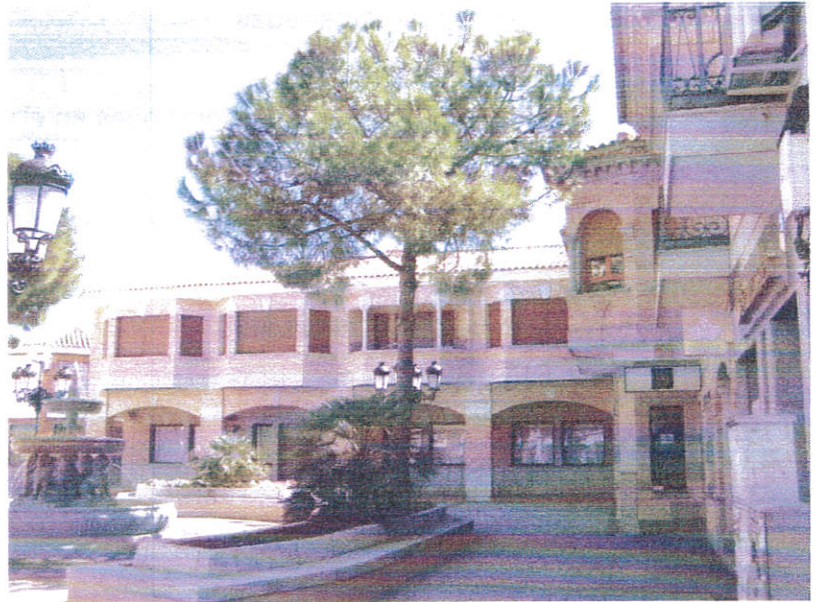
## ***Pinus pinea 2***

**VII. ANÁLISIS DE DAÑOS ABIÓTICOS:** Daños leves por podas irregulares.

- Ejemplar arbóreo ubicado en la misma plaza y bajo las mismas condiciones de mantenimiento que el ejemplar arbóreo caído con fecha de 31 de Julio de 2015.
- Se analizan los posibles defectos existentes:
  - o Madera descompuesta: no se observa
  - o Grietas: no se observa
  - o Problemas radiculares. analizar en detalle vistos los precedentes del ejemplar arbóreo colindante caído con fecha de 31 de Julio de 2015.
  - o Uniones débiles de ramas: no se observan.
  - o Cánceres: no se observan.
  - o Árbol con estructura pobre: no en apariencia.
  - o Ramas, cima o árboles muertos: no se observan.

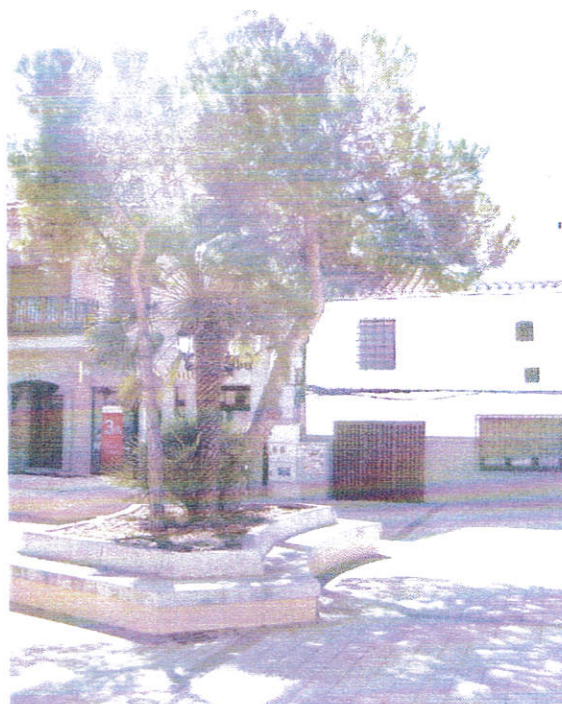
### ***Pinus pinea* 3**

**VII. ANÁLISIS DE DAÑOS ABIÓTICOS:** Daños leves por podas irregulares.

- Ejemplar arbóreo ubicado en la misma plaza y bajo las mismas condiciones de mantenimiento que el ejemplar arbóreo caído con fecha de 31 de Julio de 2015.
- Se analizan los posibles defectos existentes:
  - o Madera descompuesta: no se observa
  - o Grietas: no se observa
  - o Problemas radiculares. analizar en detalle vistos los precedentes del ejemplar arbóreo colindante caído con fecha de 31 de Julio de 2015.
  - o Uniones débiles de ramas: no se observan.
  - o Cánceres: no se observan.
  - o Árbol con estructura pobre: no en apariencia.
  - o Ramas, cima o árboles muertos: no se observan.

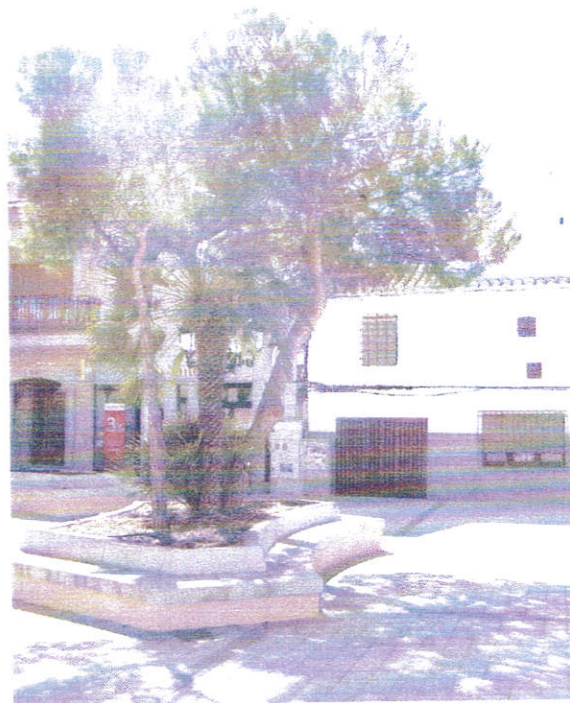
## ***Pinus pinea* 4**

VII. **ANÁLISIS DE DAÑOS ABIÓTICOS:** Daños leves por podas irregulares.

- Ejemplar arbóreo ubicado en la misma plaza y bajo las mismas condiciones de mantenimiento que el ejemplar arbóreo caído con fecha de 31 de Julio de 2015.
- Se analizan los posibles defectos existentes:
  - o **Madera descompuesta:** no se observa
  - o **Grietas:** no se observa
  - o **Problemas radiculares.** analizar en detalle vistos los precedentes del ejemplar arbóreo colindante caído con fecha de 31 de Julio de 2015.
  - o **Uniones débiles de ramas:** no se observan.
  - o **Cánceres:** no se observan.
  - o **Árbol con estructura pobre:** no en apariencia.
  - o **Ramas, cima o árboles muertos:** no se observan.

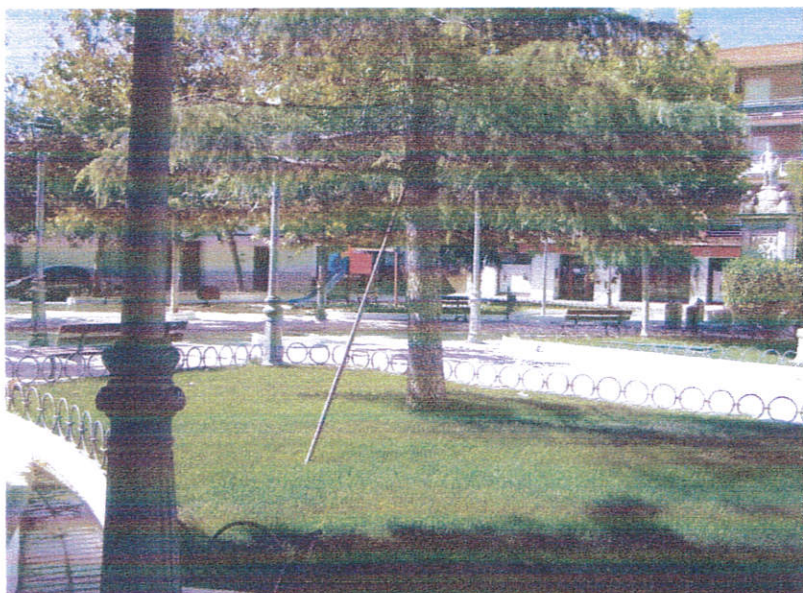
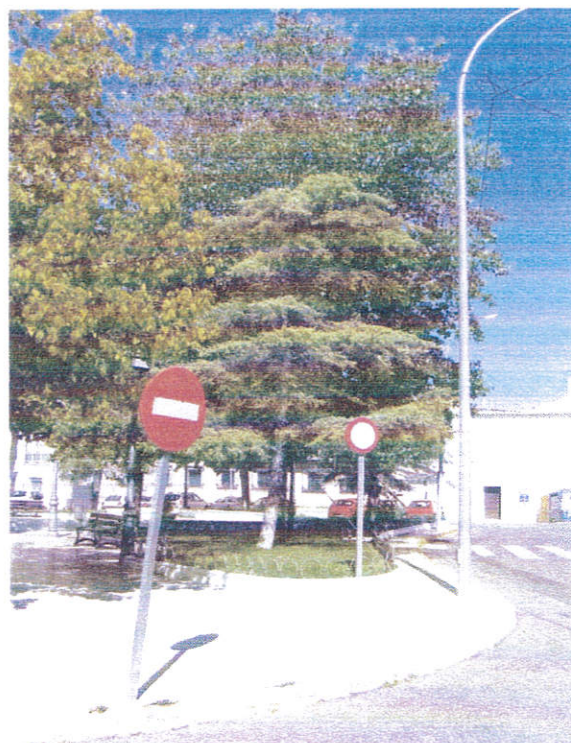
IMÁGENES 11 y 12. Vistas parciales de la Plaza de la Constitución, donde se aprecian ejemplares arbóreos plantados en parterres cespitosos, y zonas centrales pavimentadas con árboles en alcorques.

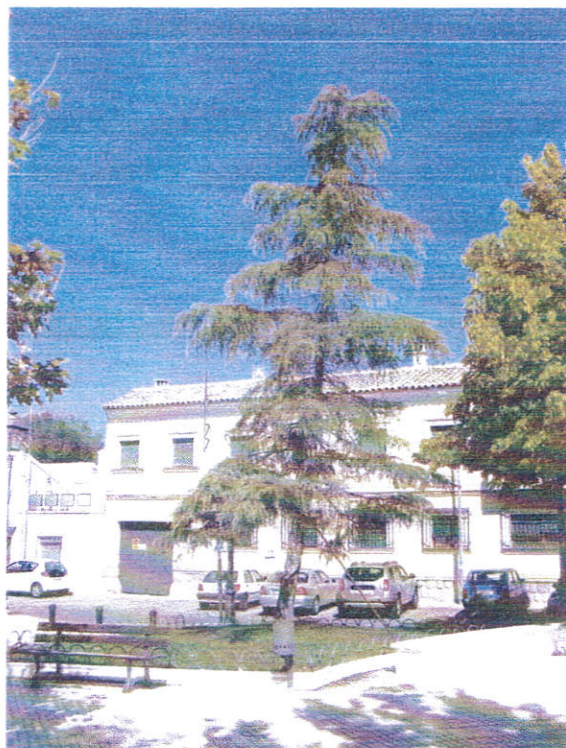
### *Cedrus sp 1*

**VII. ANÁLISIS DE DAÑOS ABIÓTICOS:** Sin daños de relevancia.

- Ejemplar arbóreo ubicado en parterre cespitoso. Las zonas de pradera no sólo no contribuyen al aporte de materia orgánica, sino que además suponen una competencia para los árboles en lo que a agua y nutrientes se refiere, lo que se traduce en una menor densidad radical de las especies arbóreas en este tipo de superficies, y en comparación a las superficies de terrizos.
- Se analizan los posibles defectos existentes:
  - o Madera descompuesta: no se observa
  - o Grietas: no se observa
  - o Problemas radiculares: desarrollo influenciado por superficie cespitosa donde está plantado.
  - o Uniones débiles de ramas: no se observan.
  - o Cánceres: no se observan.
  - o Árbol con estructura pobre: no en apariencia.
  - o Ramas, cima o árboles muertos: no se observan.

**IX. VALORACIÓN GLOBAL:** Nivel de riesgo bajo.

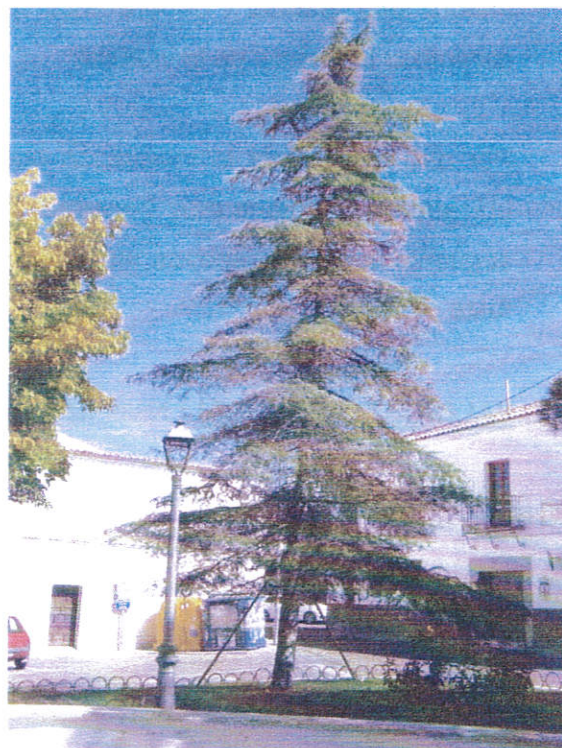
## ***Cedrus sp 2***

**VII. ANÁLISIS DE DAÑOS ABIÓTICOS:** Sin daños de relevancia.

- Se analizan los posibles defectos existentes:
  - o Madera descompuesta: no se observa
  - o Grietas: no se observa
  - o Problemas radiculares: desarrollo influenciado por superficie cespitosa donde está plantado.
  - o Uniones débiles de ramas: no se observan.
  - o Cánceres: no se observan.
  - o Árbol con estructura pobre: no en apariencia.
  - o Ramas, cima o árboles muertos: no se observan.

**IX. VALORACIÓN GLOBAL:** Nivel de riesgo bajo.

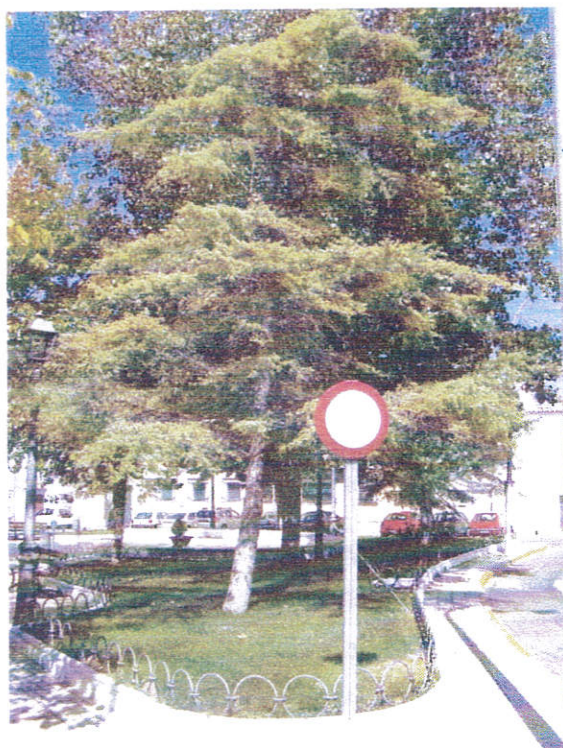
### ***Cedrus sp 3***

**VII. ANÁLISIS DE DAÑOS ABIÓTICOS:** Sin daños de relevancia.

- Se analizan los posibles defectos existentes:
  - o Madera descompuesta: no se observa
  - o Grietas: no se observa
  - o Problemas radiculares: desarrollo influenciado por superficie cespitosa donde está plantado.
  - o Uniones débiles de ramas: no se observan.
  - o Cánceres: no se observan.
  - o Árbol con estructura pobre: no en apariencia.
  - o Ramas, cima o árboles muertos: no se observan.

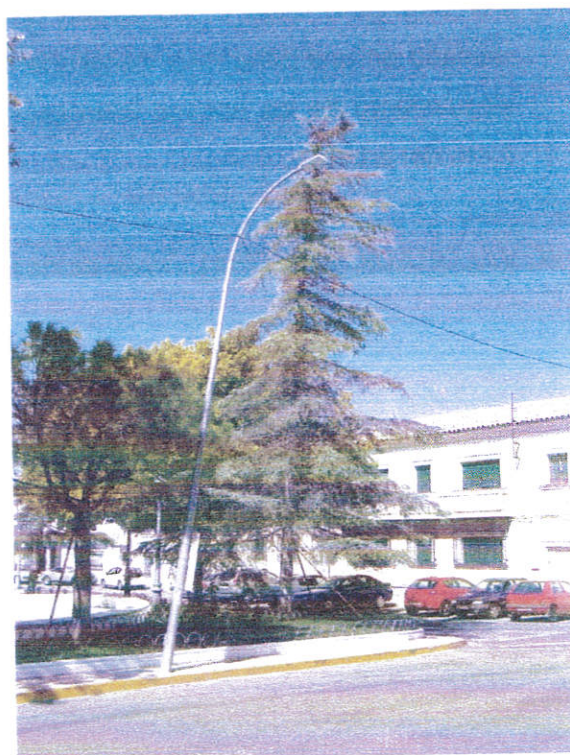
## ***Pinus pinea* 5**

**VII. ANÁLISIS DE DAÑOS ABIÓTICOS:** Daños leves por podas irregulares.

- Se analizan los posibles defectos existentes:
  - o Madera descompuesta: no se observa
  - o Grietas: no se observa
  - o Problemas radiculares: desarrollo influenciado por superficie cespitosa donde está plantado.
  - o Uniones débiles de ramas: no se observan.
  - o Cánceres: no se observan.
  - o Árbol con estructura pobre: no en apariencia.
  - o Ramas, cima o árboles muertos: no se observan.

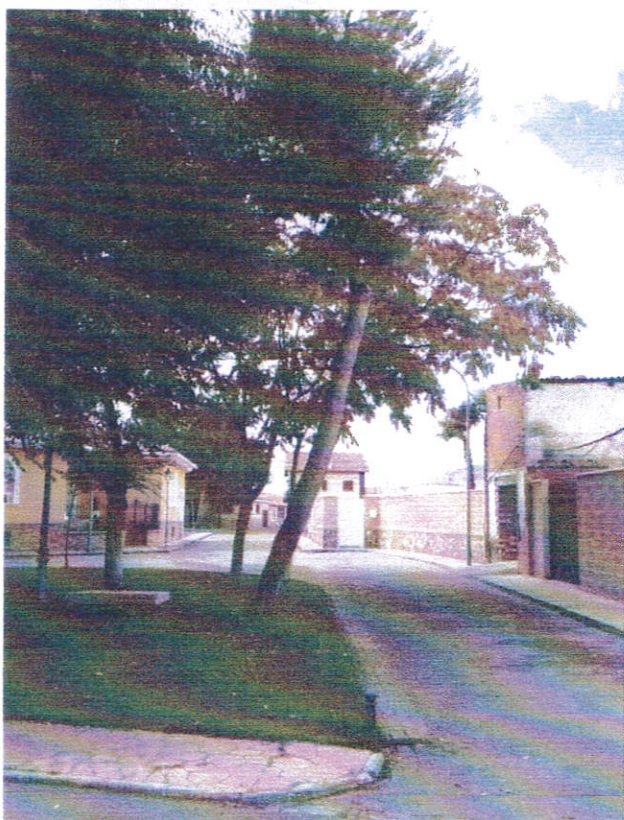
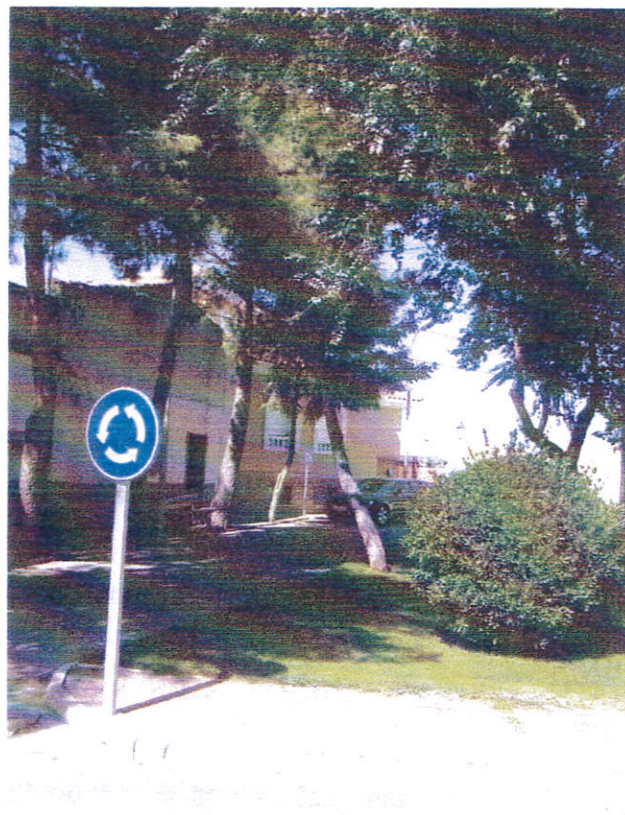
IMÁGENES 13 y 14. Vistas parciales de la Plaza de Montes, donde se aprecia el arbolado plantado en superficie cespitosa y arbolado de alineación en alcorques.

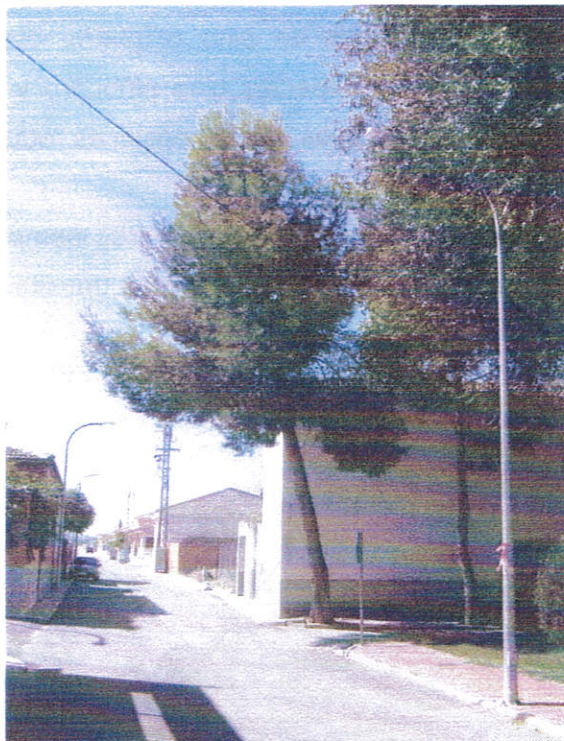
### *Pinus pinea* 6

**VII. ANÁLISIS DE DAÑOS ABIÓTICOS:** Daños leves por podas irregulares.

- Se analizan los posibles defectos existentes:
  - o Madera descompuesta: no se observa
  - o Grietas: no se observa
  - o Problemas radiculares: no se observan aunque las raíces están semienterradas.

**IX. VALORACIÓN GLOBAL:** Nivel de riesgo medio.

Por tanto, y tal como se ha argumentado anteriormente, por la elevada diana de este árbol y los daños que está causando al pavimento, se recomienda su eliminación por apeo. Se trata de eliminar un riesgo de un árbol que no aporta ningún beneficio.

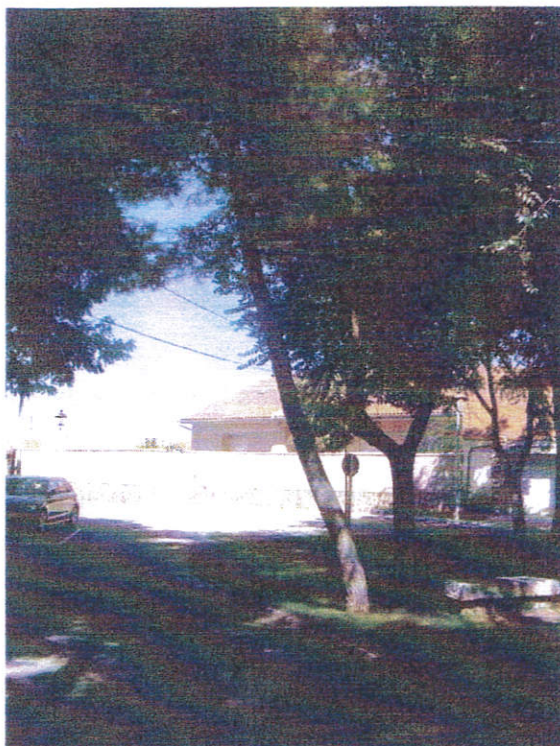
## ***Pinus pinea* 7**

**VII. ANÁLISIS DE DAÑOS ABIÓTICOS:** Daños leves por podas irregulares.

- Se analizan los posibles defectos existentes:
  - o Madera descompuesta: no se observa
  - o Grietas: no se observa
  - o Problemas radiculares: no se observan aunque las raíces están semienterradas y está plantado en superficie cespitosa.

**IX. VALORACIÓN GLOBAL:** Nivel de riesgo medio.

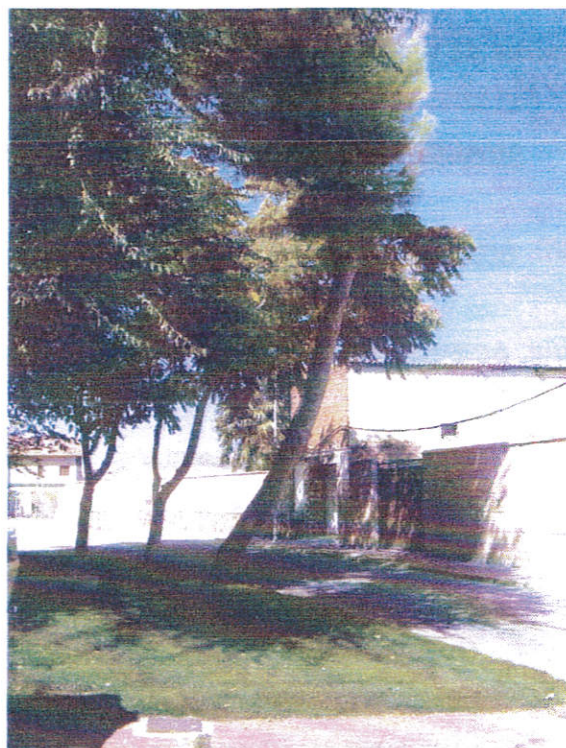
## ***Pinus pinea* 8**

**VII. ANÁLISIS DE DAÑOS ABIÓTICOS:** Daños moderados por podas irregulares.

- Se analizan los posibles defectos existentes:
  - o Madera descompuesta: no se observa
  - o Grietas: no se observa
  - o Problemas radiculares: no se observan aunque las raíces están semienterradas y está plantado en superficie cespitosa.
